ボイラ蒸発管の水素侵食に関する  
損傷の選択性と損傷条件に関する研究

千葉大学大学院 工学研究科  
共生応用化学専攻 共生応用化学コース

市原 太郎

(千葉大学審査学位論文)

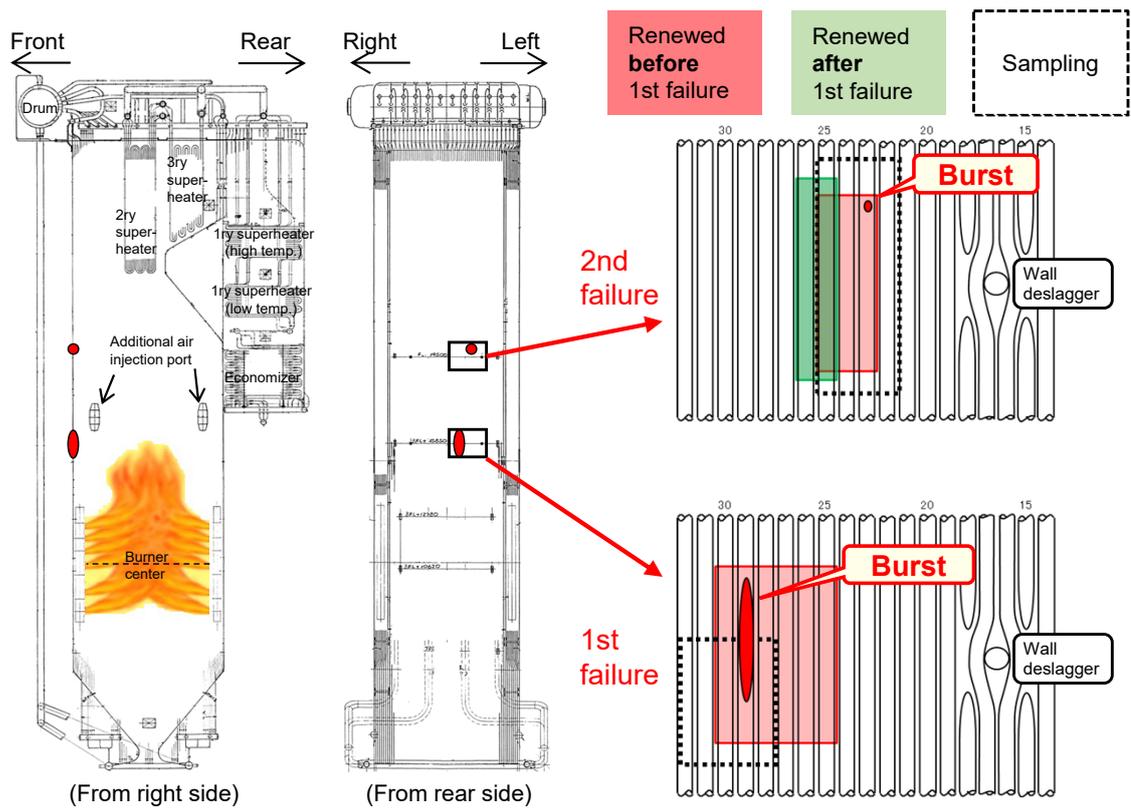
図3-1 損傷位置と更新の履歴，および調査サンプルの採取位置

損傷位置と更新の履歴、および調査サンプルの採取位置を図3-1に示す。2回の漏洩はともにボイラの前壁で発生した。1st failureは、地上から+15850 mmに位置するNo.3ウォールデスラガ（蒸気の噴射により管表面に付着した灰を除去する装置）の近傍で、前壁のボイラ前から見て右から29番目の管で発生した。2nd failureは、地上から+19500 mmに位置するNo.9ウォールデスラガの近傍で、同じく前壁の左から23番目の管で発生した。強調すべきは、両漏洩位置ともに、ウォールデスラガ作動時のアッシュエロージョンによる経年的な外面減肉のため、1st failureの発生するほぼ1年前の定期整備で、新しい管に交換されていたことである。なお漏洩位置およびその近傍では、外面腐食の進行の形跡は見られなかった。

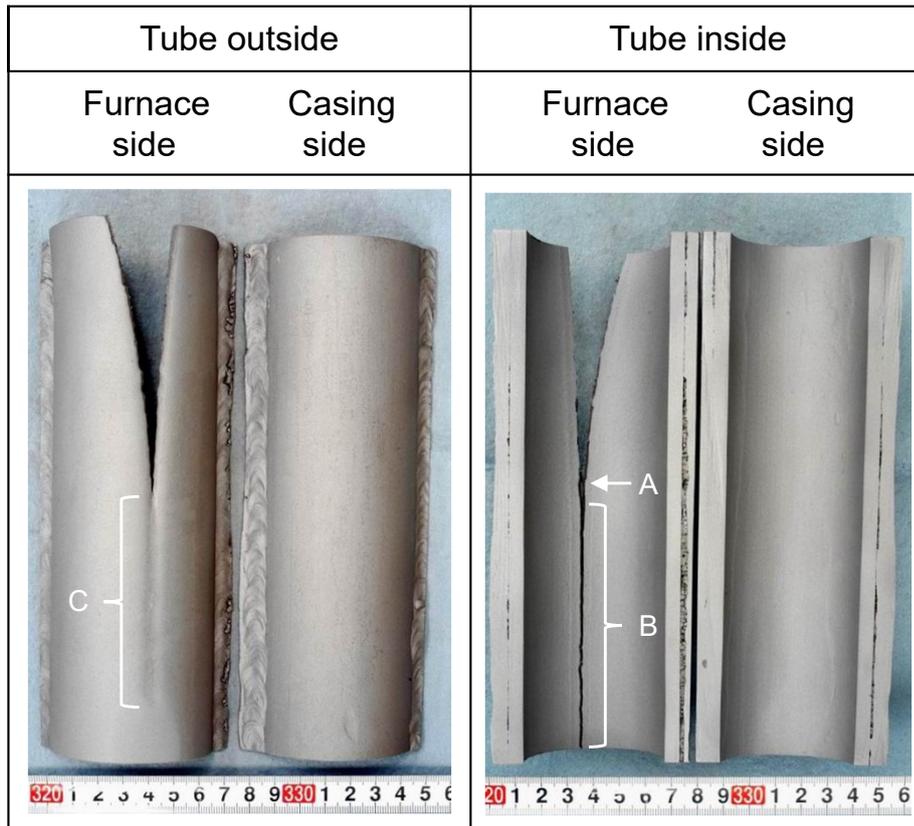
図3-5 No.29管の外観観察結果（ブラスト処理後）

No.29 管の開口端部を、フィンを境に炉内側とケーシング側に分割し、外観を撮影した。写真を図 3-5 に示す。管は炉内側で管軸方向に長く割けた開口形状を示している。管内面には貫通した亀裂 (A) と、その延長上に未貫通の亀裂 (B) が確認され、亀裂の外面側には管軸方向の未開口部に凹み (C) が確認された。外面側には亀裂は確認されなかった。なお炉外側については、管内面・外面ともに、外観上の異常は確認されなかった。

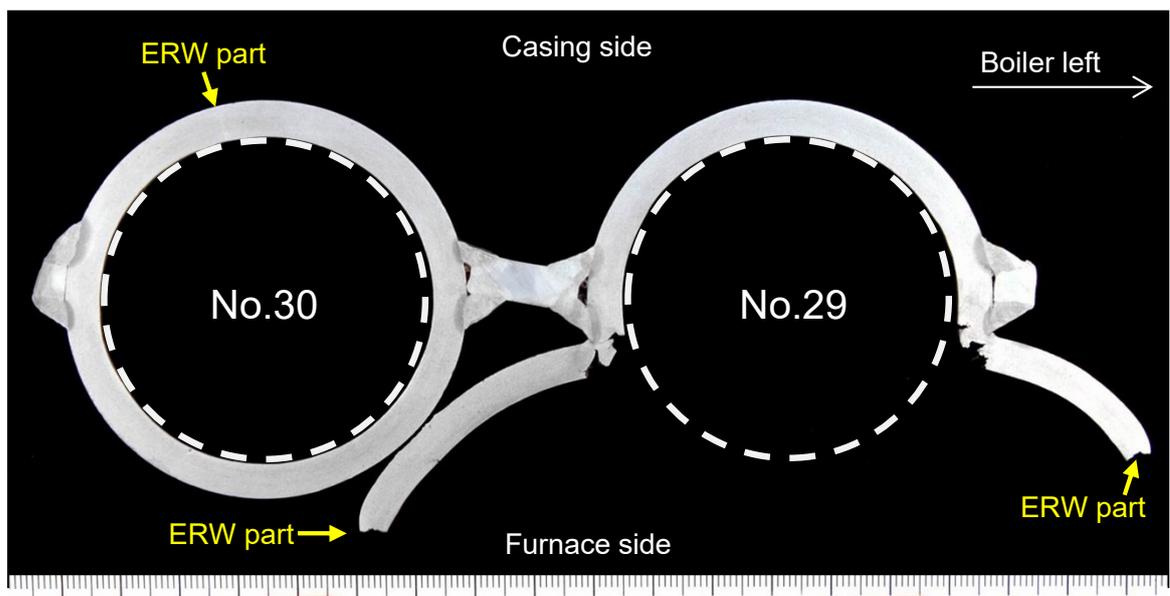
図3-6 No.29管およびNo.30管のマクロ組織観察結果

No.29 の開口部と、隣接管である No.30 を合わせて確認したマクロ組織観察結果を図 3-6 に示す。No.29 はフィン付け根で割れて大きく開口している。蒸発管は電気抵抗溶接 (ERW : electric resistance welding) で製作された電縫管であり、その開口位置は、後述するミクロ組織観察の結果、電縫管の製造時に形成された電縫部 (ERW part) に対応することが判明した。電縫部は管軸方向に存在することから、No.29 の管軸方向の未貫通の亀裂は、電縫部に沿って発生していることを示している。一方で漏洩していない No.30 の電縫部は No.29 とは異なり、炉外側に位置していた。No.29 のフィン溶接部近傍・開口位置ともに、主に脆性的な破壊の様相を呈していた。

から、塑性変形していると考えられる。これらの観察結果は、脆性的に破壊してきた亀裂が外表面で塑性変形を伴う剪断破壊に移行したと考えられる。これはナイフエッジのような主に塑性変形の痕跡を示す過熱損傷とは異なるものである。

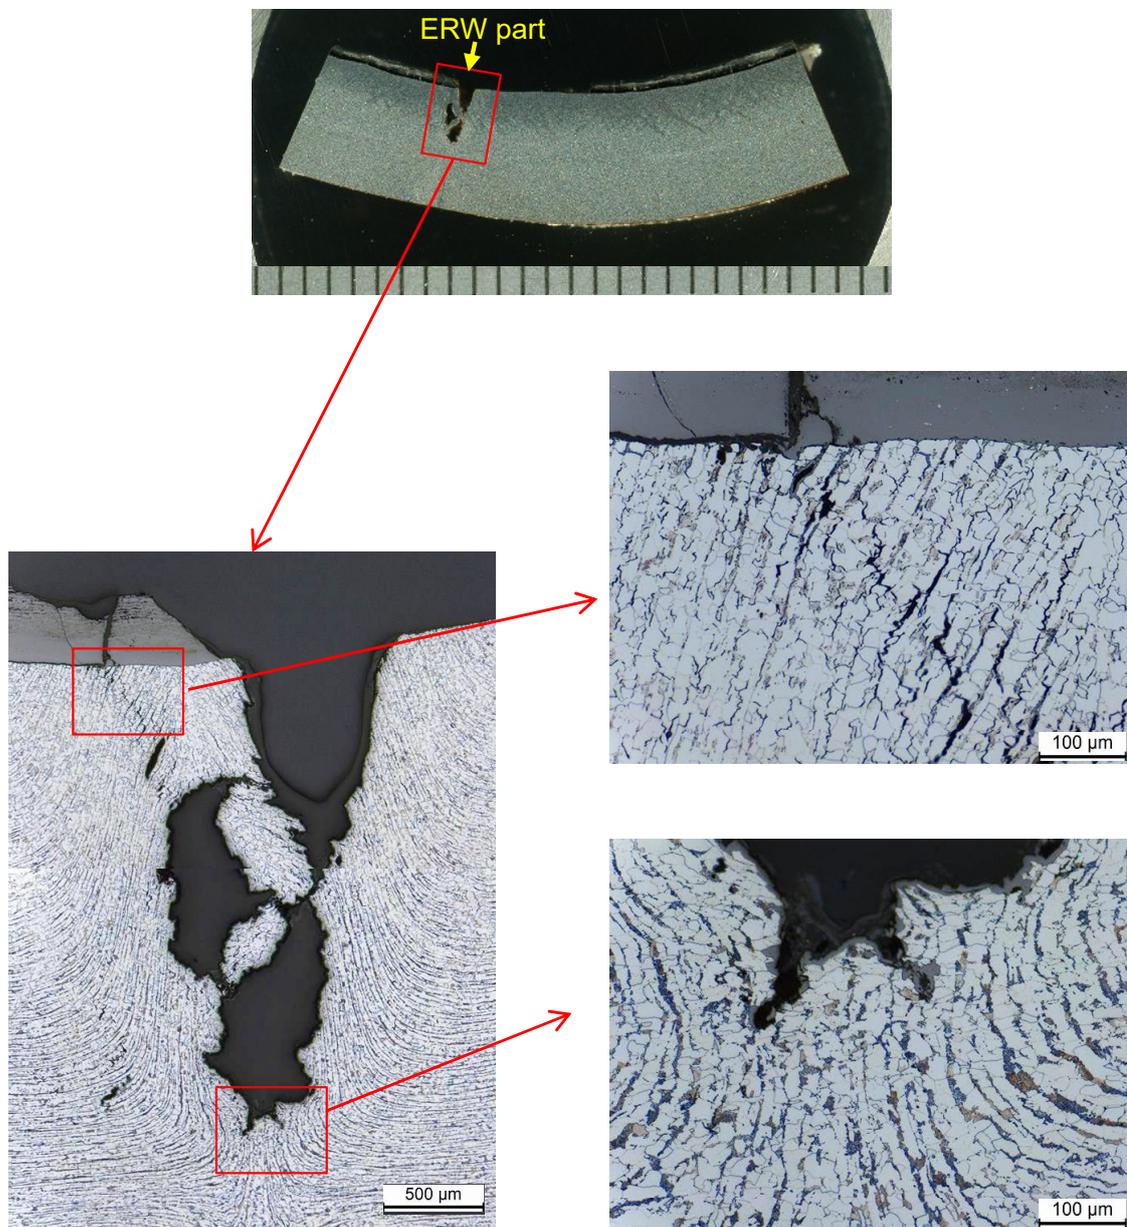
図3-7 No.29管の炉内側未開口部のマイクロ組織観察結果

炉内側の内面の組織には、微細な亀裂が粒界に沿って確認されており、これは水素侵食による損傷の特徴である。水素侵食部位は塩酸溶液に浸すと暗い染みのような色を呈することが知られており<sup>[11, 15]</sup>、エッチングによる変色の具合から、管内面側は約 2 mm 程度の深さにわたり、水素侵食による微細な亀裂が形成していると推定される。開口位置には電気抵抗溶接によるメタルフローの痕跡が認められ、亀裂はほぼメタルフローに沿って発生している。この組織の特徴から、開口部は管の製造時に形成された電縫部に一致することが特定された。一般部と比較して電縫部が選択的に減肉し、幅 1 mm 深さ 3 mm 程度の比較的大きな未貫通の亀裂を形成していた。

表面には緻密で厚いスケールが確認されている。この厚いスケールは、過去の水素侵食の事例でも報告されており<sup>[10, 11]</sup>、母材の腐食により溶出した Fe イオンが沖合に移動し、pH 上昇に伴う Fe の溶解度の低下により酸化物として堆積したものと考えられ、表面で母材の腐食が進行したことを示唆している。厚い酸化鉄スケールには亀裂が確認され、スケールのき裂は母材の亀裂の位置と概ね対応しているが、これは母材の亀裂が進展するよりも前に酸化鉄スケールが厚く成長していた可能性を示唆していると考えられる。スケールの亀裂/母材の亀裂のペアは内面側に多数確認された。亀裂部の硬度は、102~105 HV であり、本鋼種である STB410 の一般的な値(引張強さ 410 MPa 以上から換算した、硬さ 126 HV 以上)に比べて有意に小さい値となっていた。

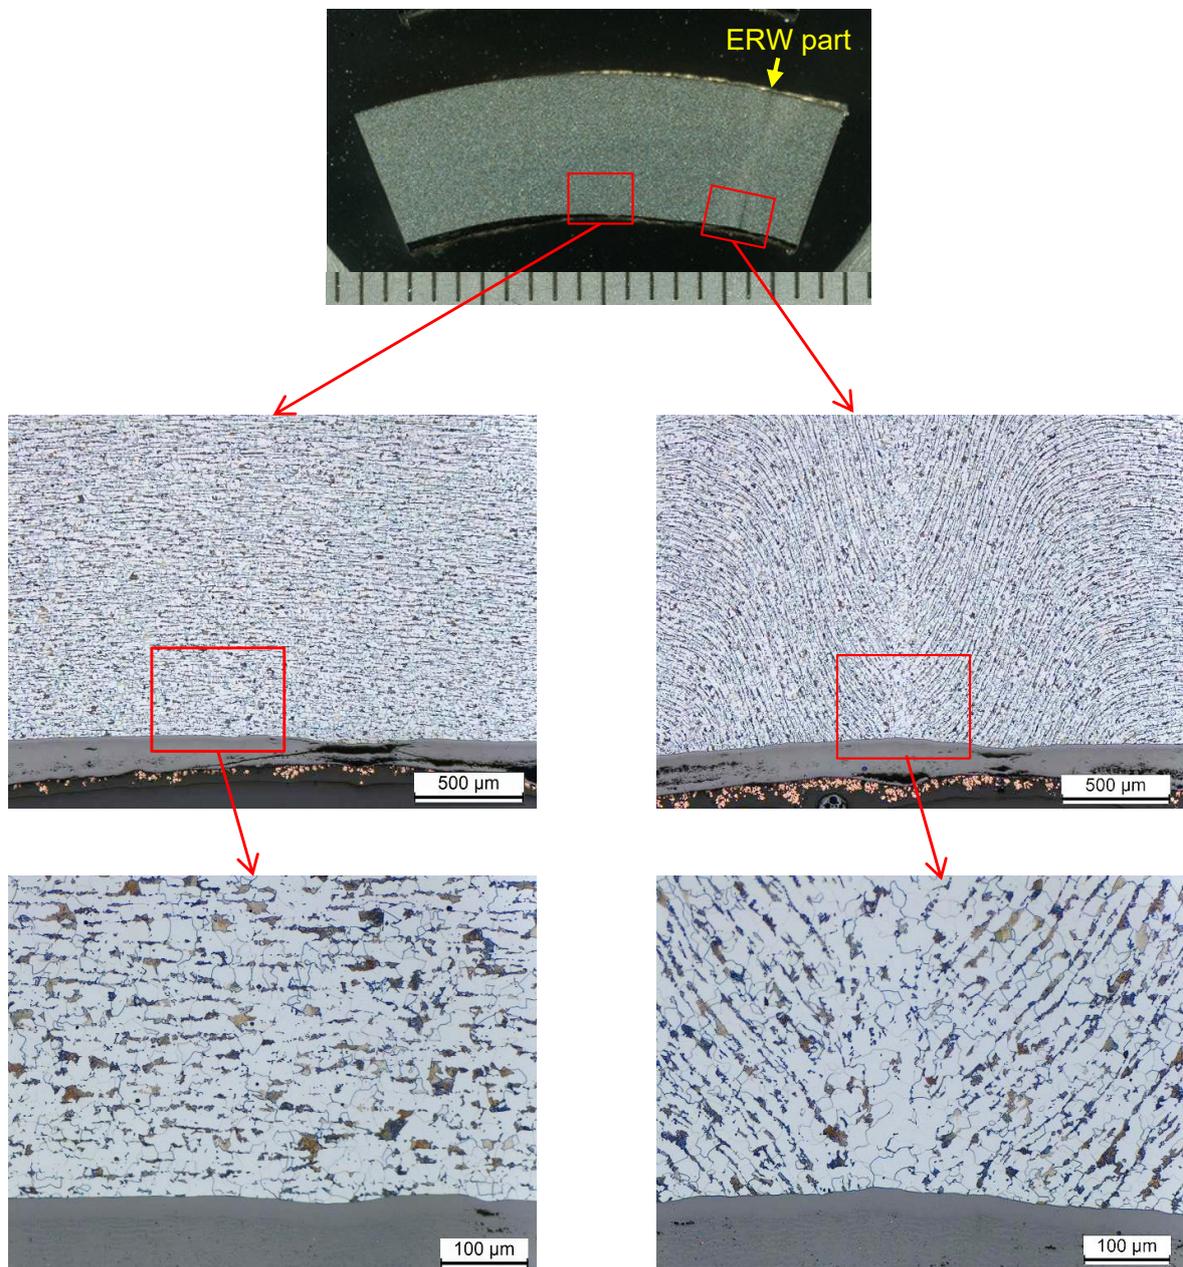
図3-8 No.30管のケーシング側のマイクロ組織観察結果

No.30 管のケーシング側の電縫部の観察結果を図 3-8 に示す。母材に微細な亀裂は確認されなかった。硬度は 129~131 HV であり、健全な STB410 の一般的な値であった。炉内側の電縫部(図 3-7)とは対照的に、母材の電縫部にも微細な亀裂は確認されなかった。なお、図 3-8 から読み取れるもう一つの重要な事実は、場所によってスケールの厚さが微妙に異なっており、スケールの厚さが厚いほど、接触している母材の減肉量が大きい傾向があることである。これは、表面に形成されたスケールの成分が、バルク水から持ち込まれて堆積したものではなく、母材表面で溶解した鉄に由来する可能性を示す確かな証拠と考えられる。以上のように、ケーシング側の内面においては、母材の腐食は確認されたものの、水素侵食の進展は確認されなかった。

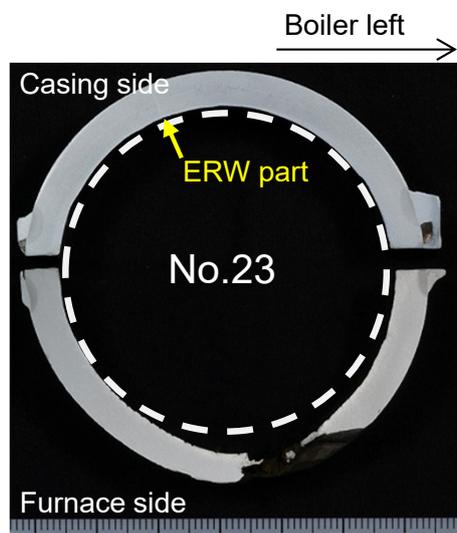
図3-9 No.23管のマクロ組織観察結果

図 3-4 から明らかなように、2nd failure の開口部 (No.23 管) は、1st failure の開口部 (No.29 管) より小さく、1st failure のような長手方向の割れは見られなかった。No.23 の開口部のマクロ観察結果を図 3-9 に示す。1st failure では電縫部に沿って開口していたが、2nd failure では炉内側の電縫部でない位置で漏洩し、電縫部と漏洩位置の相関はない。一方、炉内側は膨出し、膨出部の内面に多数の微細割れが確認された。

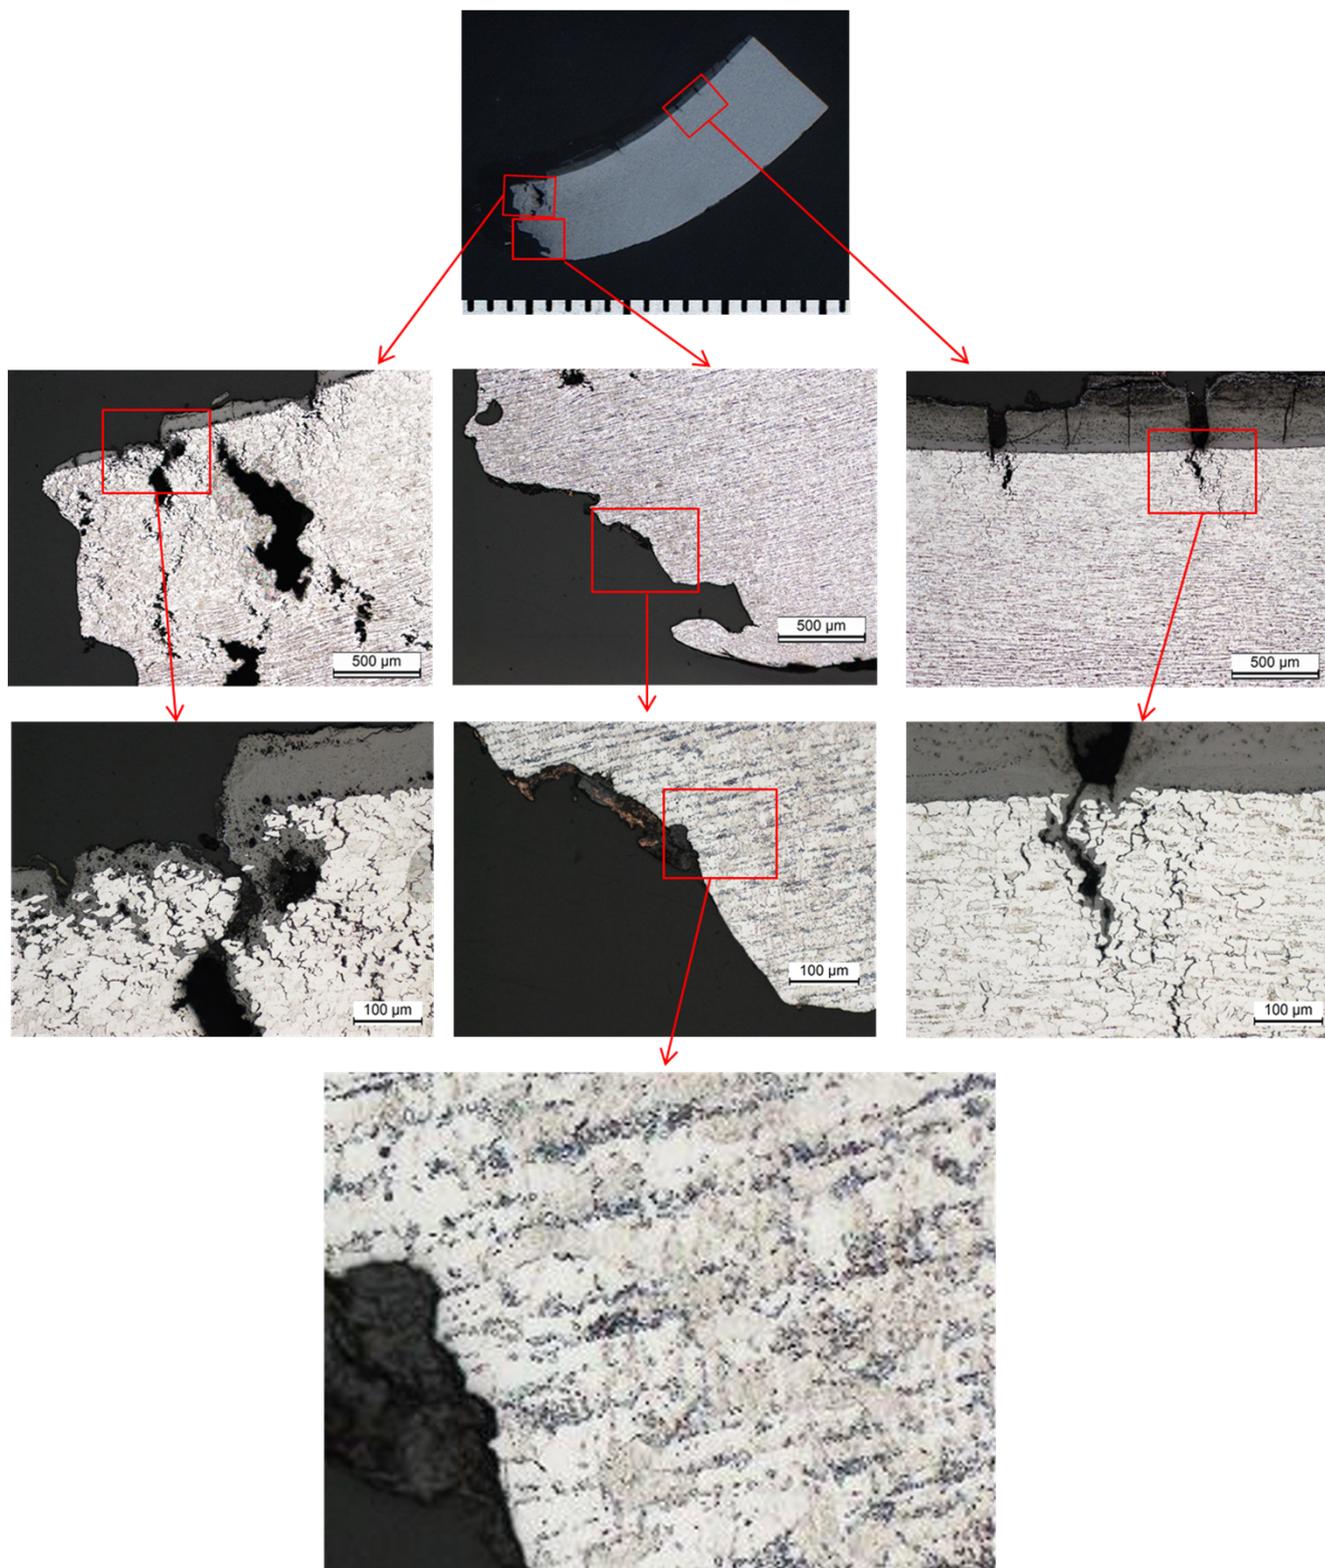
図3-10 No.23管の開口部のマイクロ組織観察結果

No.23 管の開口部のミクロ組織観察結果を図 3-10 に示す。図 3-7 に示す 1st failure の開口部近傍と同様、粒界に沿って微細な亀裂が確認され、また、厚いスケールと多数のスケールの割れを伴う母材の亀裂が確認された。このことから、水素侵食による損傷が進展したと判断された。さらに、炉内に面する外面側のミクロ組織を詳細観察すると、水素侵食部とは異なり、高温条件に暴露されたことによるパーライトの劣化 (黒色の色あせ)を確認した。以上のように、No.23 の炉内側においては、総じて水素侵食が進展しており、かつ、開口部で高温劣化の様相が認められることを確認した。

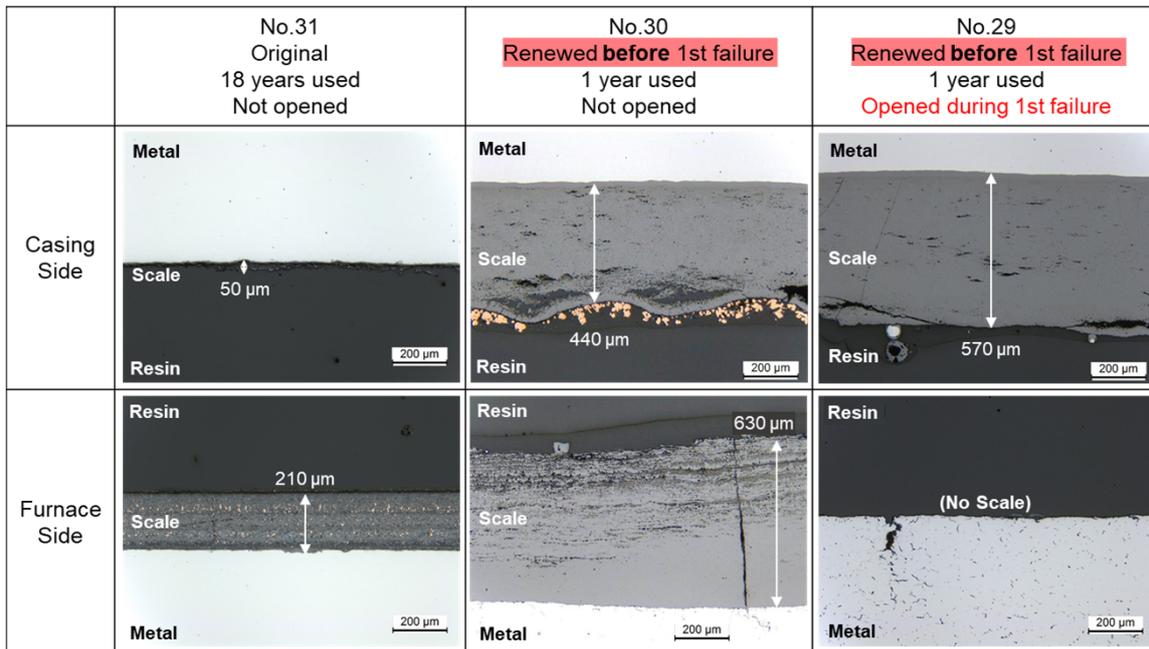
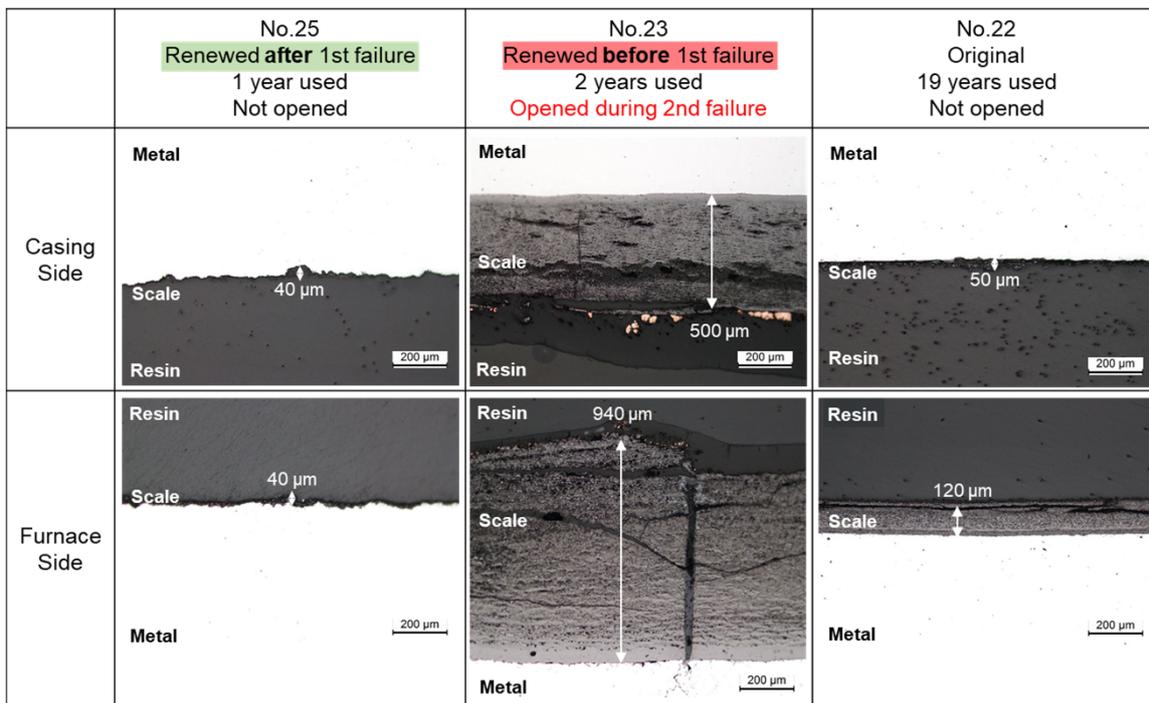
図3-11 各管の内面スケール・堆積物の付着状況

図 3-11 に、各管の炉内側・ケーシング側各々の内面スケール・堆積物の付着状況を比較した結果を示す。管の交換時期の違いにより、スケール生成の様相が全く異なることが明らかになった。No.25 管を除く 5 つのサンプルで、ボイラ水の深刻な水質悪化を経験している。No.23 管と No.30 管の炉内側・ケーシング側両方、および No.29 管のケーシング側は、1st failure の前に更新され僅か 1~2 年しか使用されていないにもかかわらず、400  $\mu\text{m}$  を超える厚いスケールが生成している。No.29 管の炉内側ではスケール・堆積物ともに確認されていないが、これはおそらく、漏洩時に発生した噴流により開口部付近に形成されていたスケールが物理的に剥離したためと考えられる。驚くべきことに、No.22 管と No.31 管は、これら 3 つの管とは全く異なる様相を示した。18 年以上の長期にわたる使用にもかかわらず、火炉側・ケーシング側ともに水素侵食を示す母材の微細割れ・厚いスケールが確認されていない。1st failure 発生後に新管に更新された No.25 管においても、腐食の痕跡はなく、スケール・堆積物の厚さは、炉内側・ケーシング側ともに 40  $\mu\text{m}$  以下と極めて薄い。この No.25 管の健全な状況は、1st failure と 2nd failure の間は、ボイラ水の水質が適正に維持され、そのような状況では母材の損傷は進行しないことを明示している。

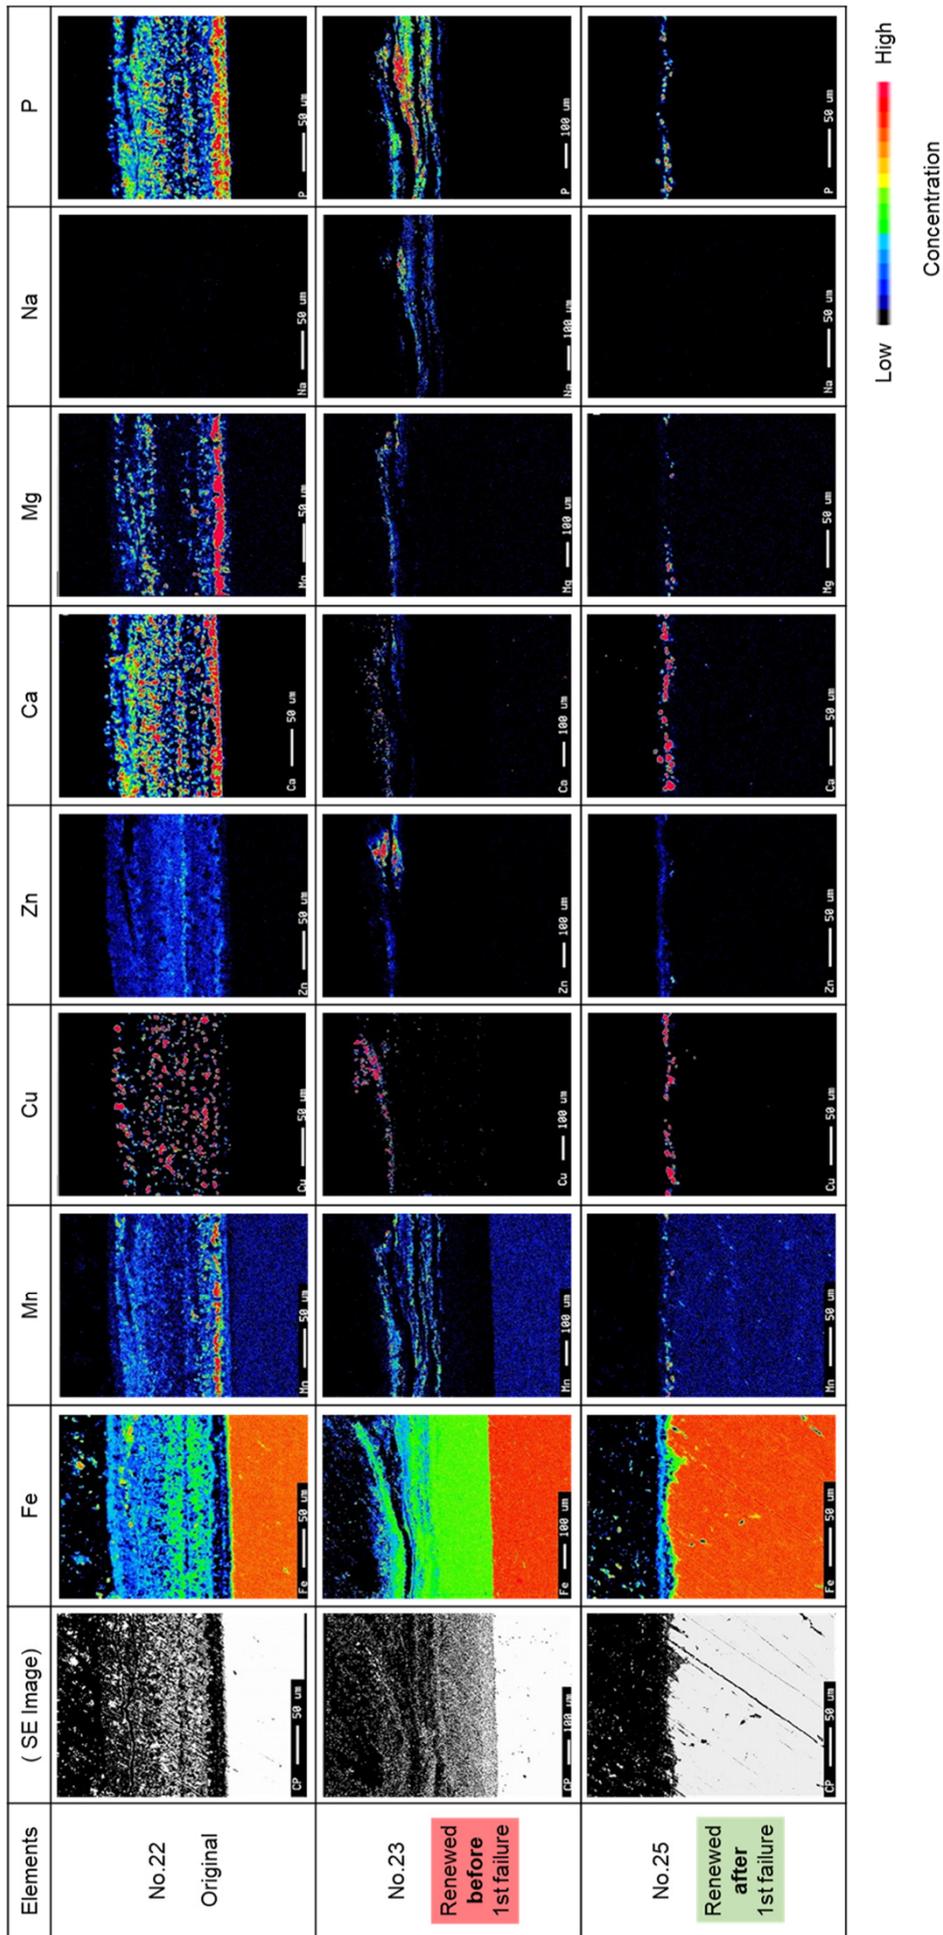
図3-12 No.22, 23, 25各管の炉内側断面の元素分布

2nd failure で採取した No.22, 23, 25 各管の炉内側断面の元素分布を図 3-12 に示す。母

材の腐食・水素侵食が進行していなかった No.22 管の表面は、Fe, Mn (炭素鋼由来), Cu, Zn (おそらく復水器冷却管由来), Ca, Mg (おそらく補給水由来), P (ボイラ水処理薬品由来) が層状を成しており、これらは主に、ボイラ水中の成分が蒸発残渣として、運転中に徐々に堆積したものであると考えられる。一方で、水素侵食による腐食が進行していた No.23 管の表面は、下層 (母材側) のスケールはほぼすべてが Fe 酸化物であり、Fe 酸化物スケールの上層に Mn, Na, P が、さらに上層に Cu, Zn, Ca, Mg が確認される。この状況から、腐食によって母材から溶け出した Fe が、蒸発残渣堆積物の下層に、マグネタイトとして堆積・成長していることが想像される。なお、母材および亀裂部分において、Fe と Mn 以外の成分濃度は検出限界以下であった。なお、1st failure 後に更新された No.25 については、厚さは薄いですが、No.22 と同様、蒸発残渣堆積物が表層に形成されている。

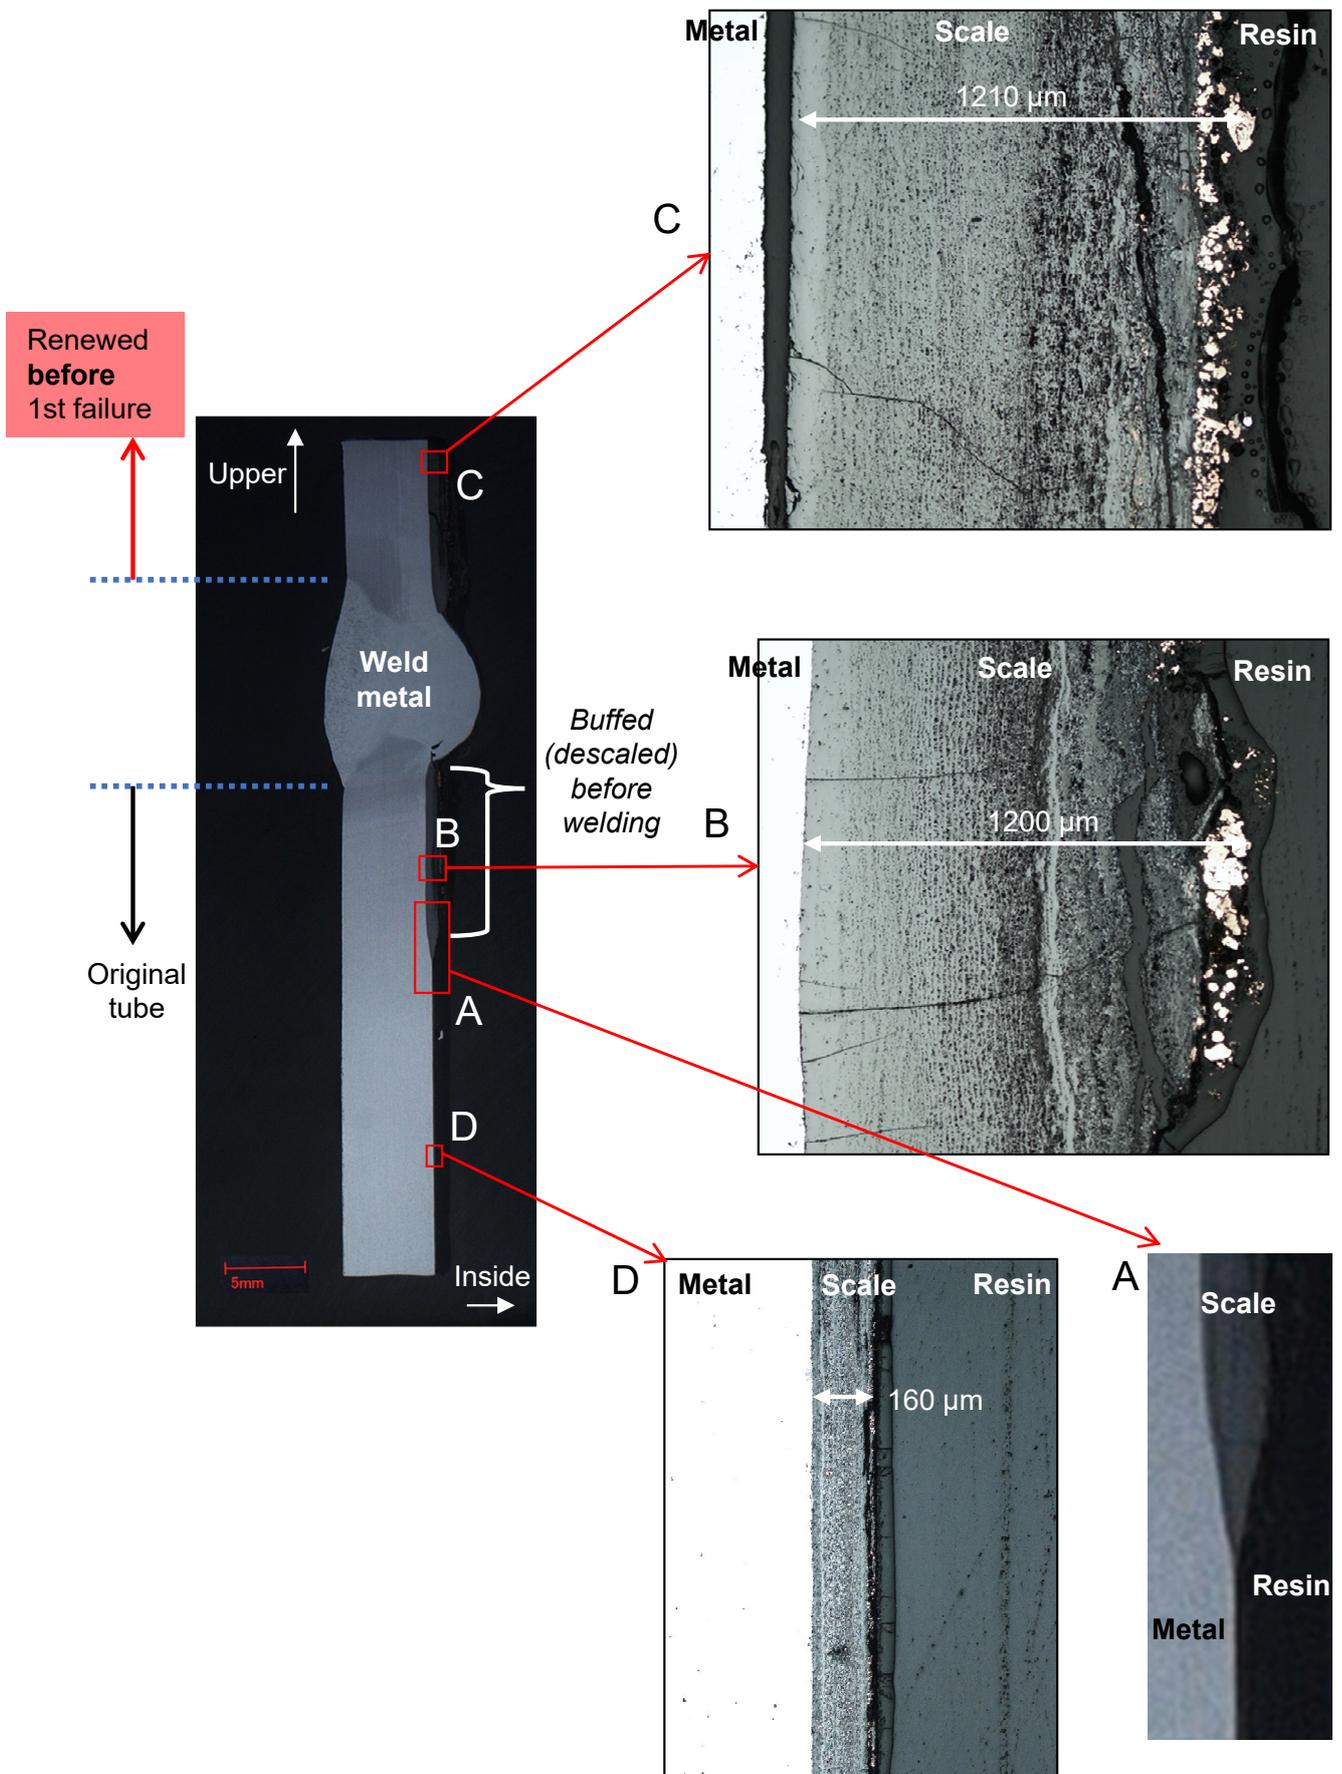
図3-13 No.23管の溶接部の調査結果  
(1st failure発生前に施工)

1st failure 発生前に施工した No.23 の溶接部の調査結果を図 3-13 に示す。溶接金属を境に、上方が 1st failure 発生前に更新した管、下方がオリジナル管であり、火炉側の頂部を長手方向に切断した断面である。マクロ写真 (A) からわかるように、溶接金属から下方のオリジナル管の一部で、1000  $\mu\text{m}$  程度のスケール生成と、それに対応すると思われる 500  $\mu\text{m}$  程度の減肉が確認された。これは先の水素侵食事例で、軟鋼・低合金鋼の腐食によって生成したマグネタイトは金属の 2 倍の容積になるとの報告<sup>[24,28]</sup>と整合する。減肉部の表面を拡大すると (B)、図 3-11 の No.23 管と同様、水素侵食による損傷の特徴である厚いスケール (厚さ約 1200  $\mu\text{m}$ ) と母材側に無数の亀裂が確認された。上方の更新管 (C) でも水素侵食による損傷が確認され、オリジナル管の減肉部の表面と同様のスケール厚さであった。一方、オリジナル管でも、溶接線から約 15 mm 下方の位置よりさらに下の位置では (D)、図 3-11 の No.22 管と同様、蒸発残渣堆積物で被覆され、厚いスケールおよび減肉は確認されなかった。この奇妙なオリジナル管の減肉範囲について調査した結果、溶接接手の開先

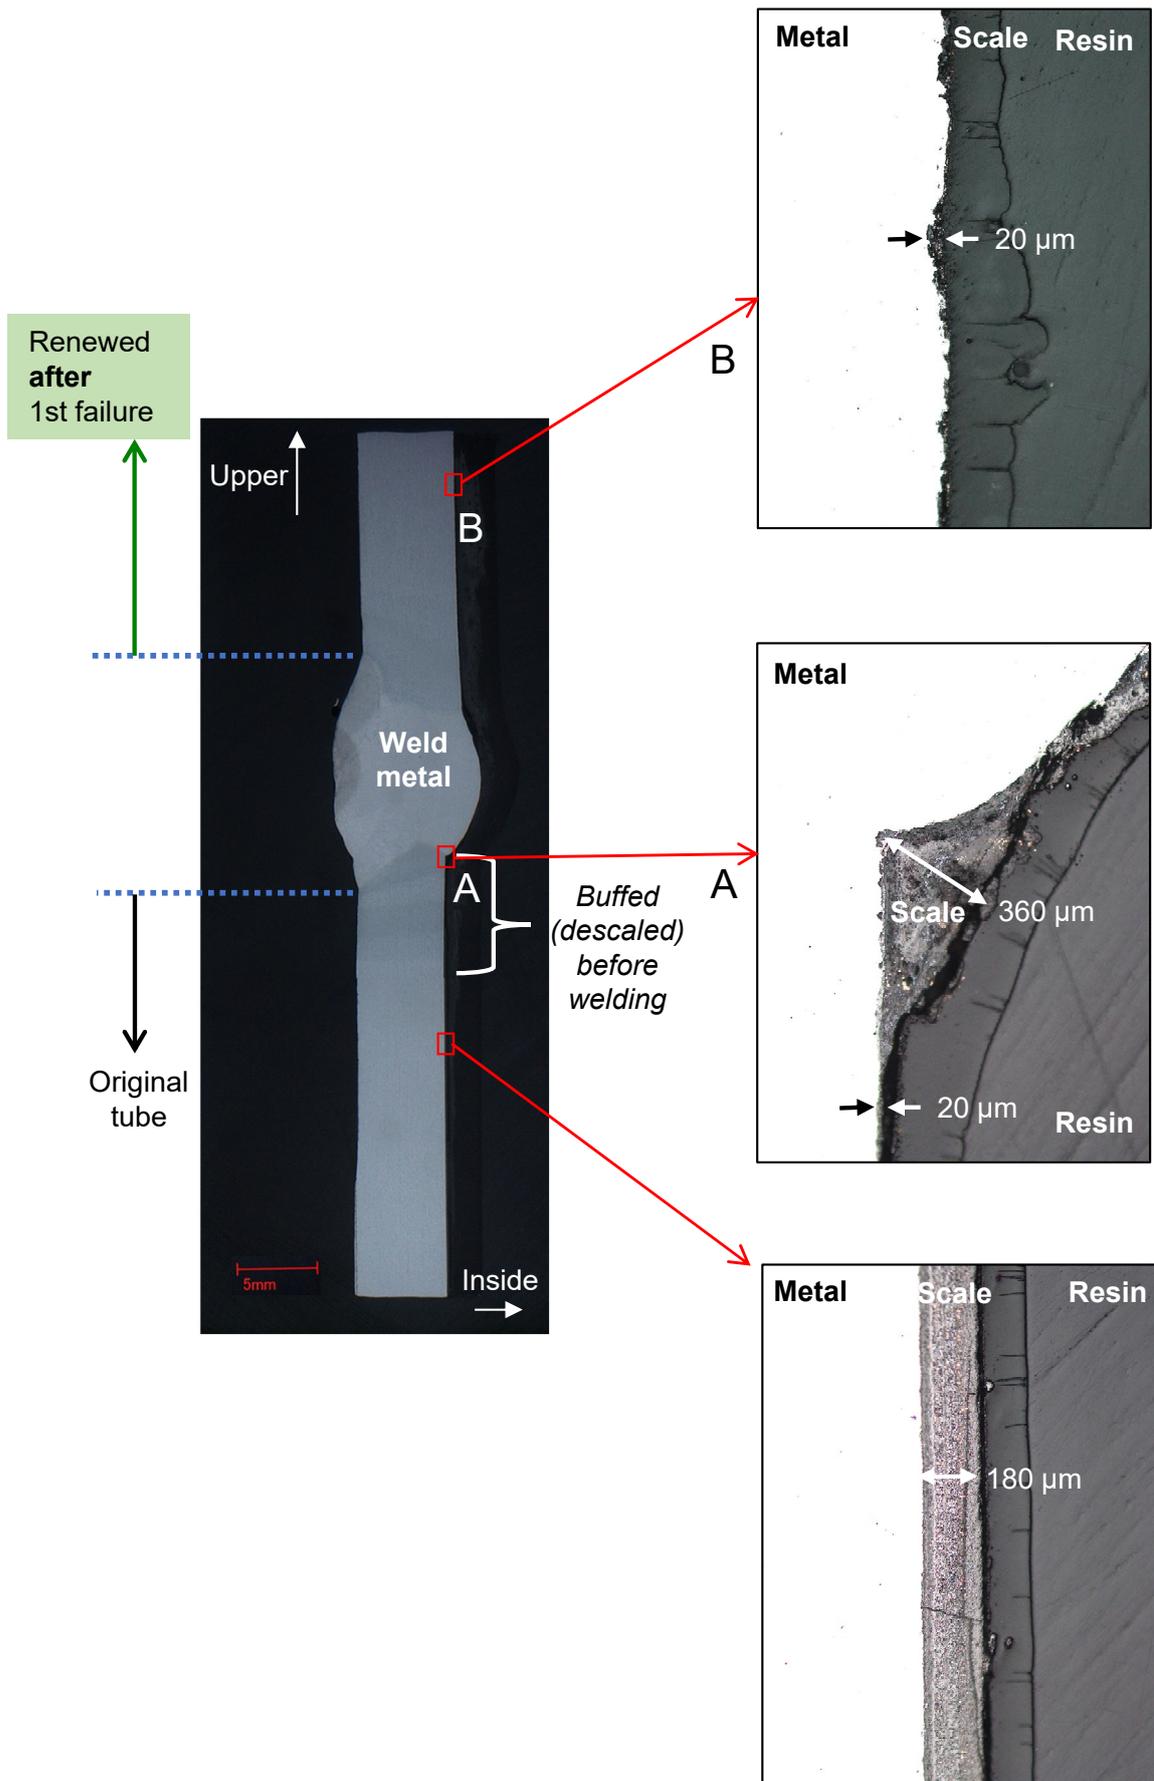
図3-14 No.25管の溶接部の調査結果  
(1st failure発生後に施工)

さらに、1st failure 発生後に施工した、No.25 の溶接部を調査した。結果を図 3-15 に示す。図 3-14 と同様、溶接線を境に上方が更新管、下方がオリジナル管であるが、図 3-14 とは異なり、buffing によって内面のスケールを除去した範囲で、厚いスケールおよび減肉は確認されず、更新管の内面と同様、表面スケールの厚さは 20  $\mu\text{m}$  程度と僅かであった。上述の通り、1st failure 発生後から 2nd failure 発生までの間、ボイラ水の水質は良好に保たれていたことを考慮すると、バフ研磨された表面でも水質悪化がなければ、運転中健全な表面状況を維持できることが確認された。

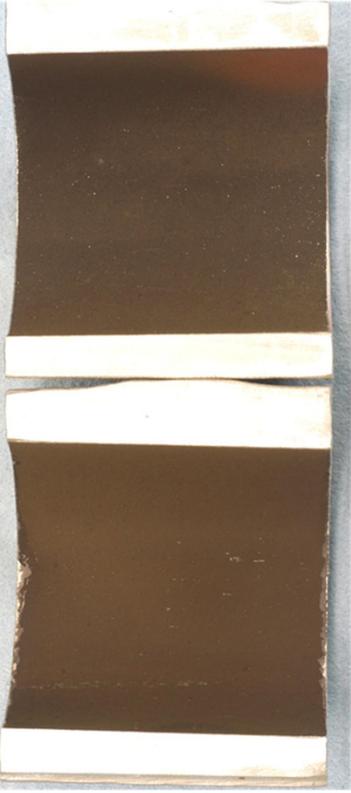
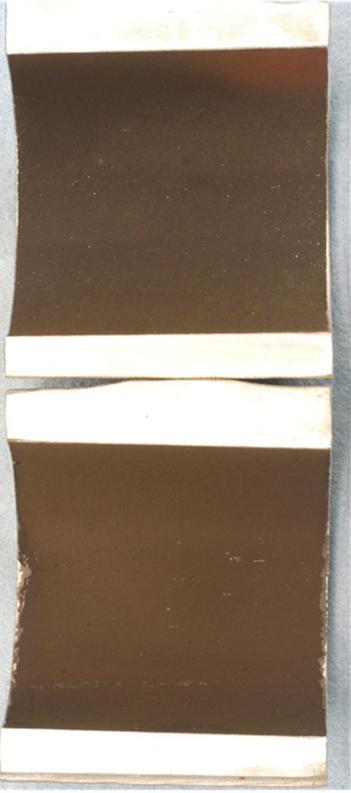
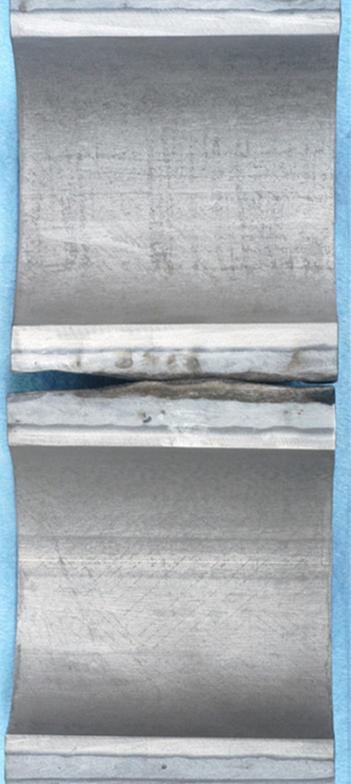
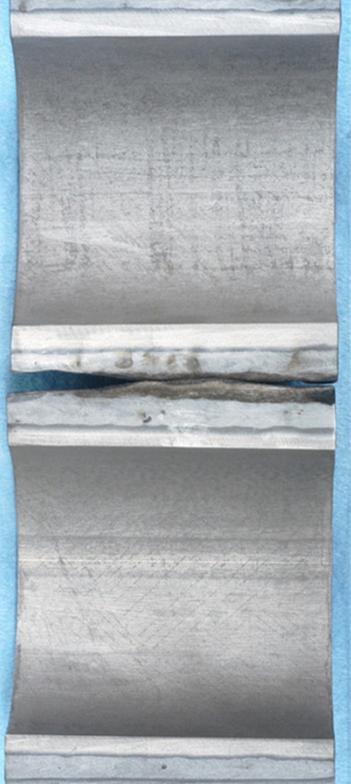
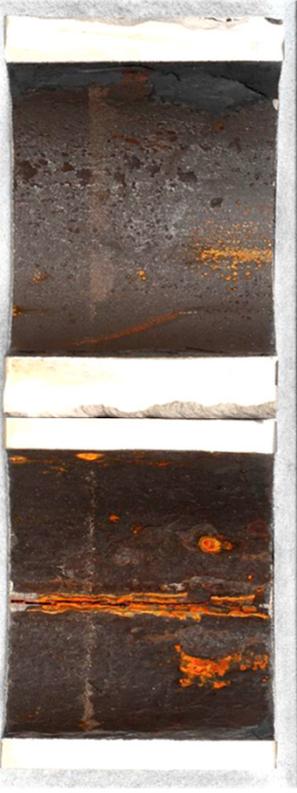
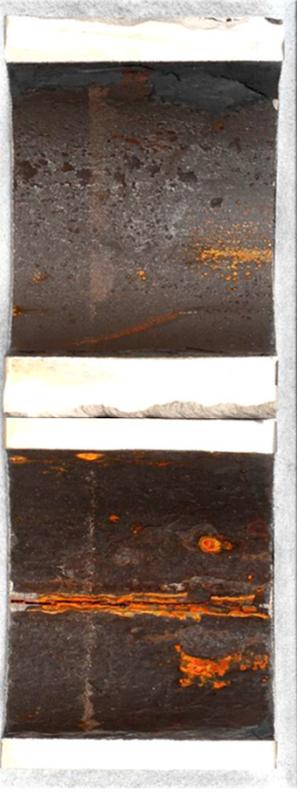
図3-15 No.31管およびNo.29管の酸洗浄試験結果

母材の腐食によって蒸発管内面に生成した厚い酸化鉄スケールは、蒸発管のメタル温度の過昇温の原因となるため、蒸発管を継続して使用するためには除去する必要がある。1st failure の開口部周辺のサンプルを使用して、酸洗浄によるスケール・堆積物の除去を検討した結果を図 3-15 に示す。運転開始から約 18 年間使用されてきたオリジナルの No.31 管は、炉内側およびケーシング側ともにスケール・堆積物は完全に除去され、母材表面も異常は確認されなかった。一方で、漏洩した No.29 管では、酸化鉄スケールは完全に除去されたものの、薄い金属箔の剥離が確認された。金属箔の剥離は、火炉側全面 (A) と、ケーシング側のフィン溶接部近傍にかけて (B) 確認された。これは酸化鉄の皮膜ではなく、間違いなく内面の金属が剥離したものであり、通常のボイラ蒸発管の洗浄試験では決して見られない事象である。さらに、2nd failure の図 3-14 と類似の、1st failure 発生前に施工した溶接部のサンプルについても試験を行ったところ、酸化鉄スケールは完全に除去されたが、溶接線よりオリジナル管側にまで金属箔の剥離が確認された。

- ・不幸にも、ボイラ水の pH が管理値を下回った状態で一定期間運転した場合、漏洩が確認されなくとも水素侵食は進展している可能性がある。水素侵食発生部位では母材の強度が低下している上、厚い酸化鉄スケールが生成していることから、伝熱阻害によりメタル温度が高い状況にある。この状態で運転を継続すると、時間の経過とともに塑性変形・クリープ損傷が進行し、一定期間経過後に突然の漏洩に至るケースが多いため、可能な限り早急に運転停止し、検査を行うことが推奨される。なお、水素侵食が進展しているリスクが高い位置として、“熱負荷が最も大きい管”と“直近で更新・補修した管部位”を選定し、優先的に抜管調査・更新が検討されるべきである。
- ・検査の結果、水素侵食が確認されたボイラは、安易にスケール除去のための酸洗浄を行うべきではない。なぜなら、酸洗浄により内表面の酸化鉄スケールの除去は可能であるが、水素侵食を受けた母材が洗浄薬液により選択的に腐食して空隙を生成し、伝熱阻害によるオーバヒートを助長する可能性が高いためである。従って、水素侵食が確認されたボイラで酸洗浄を行う場合は、水素侵食が進行した範囲をあらかじめ新管で更新しなければならない。
