UAVとSfM-MVSを用いた斜面崩壊の発生と地形変化に関する解析
－阿蘇山を対象として－

齋藤 仁 (関東学院大), 小花和宏,
 ヨサファット・テトコ・スリ・スマンティヨ (千葉大),
 内山庄一郎 (防災科研), 早川裕弐 (東大),
 泉 岳樹, 山本遼介, 松山 洋 (首都大)

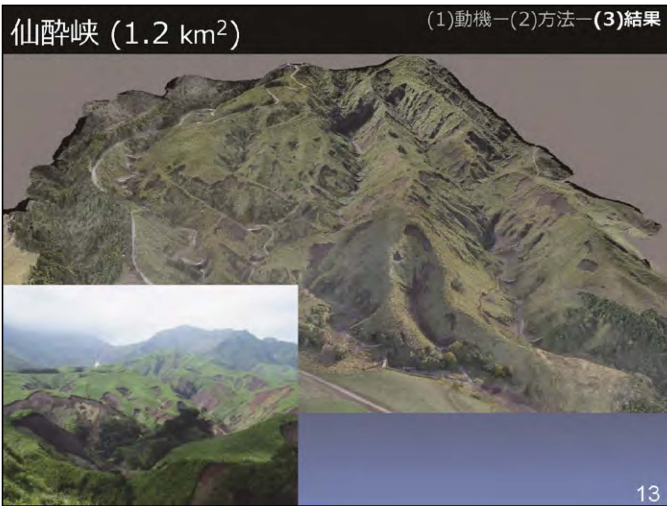
- 阿蘇山周辺の表層崩壊地の解析
- UAV + SfM/MVS + GNSS
低空空撮画像による高解像度データ (~4 cm)
表層崩壊の分布、土砂生産量の定量化
災害発生直後、迅速なモニタリング
- 課題 :
継続的な観測による地形変化、植生変化の定量化
表層崩壊の危険度評価、土砂流出評価
