# 2021年西宮林野火災を対象とした焼損域の広域調査

峠嘉哉, Ke Shi : 東北大学 工学研究科 土木工学専攻  
 加藤顕 : 千葉大学 園芸学研究科

## 対象事例 : 2021年西宮林野火災 (栃木県足利市)

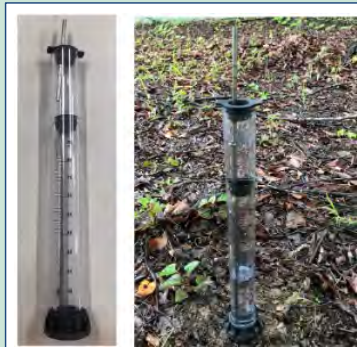
測定地点と透水係数の値

現場測定可能な透水試験を実施

地点間の差は小さく、近隣の報告値 ( $10^{-3} \sim 10^{-2}$ 程度) より小さかった。測定法の精度検証、より多くの地点測定が必要
