Xバンド航空機SAR画像を用いた 橋梁の地震・津波被害抽出

○平野 晴也, 山崎 文雄, 劉 ウェン
千葉大学 工学部 都市環境システム学科

Xバンド航空機SAR画像を用いて、災害後1時期の航空機SAR画像から橋梁の津波被害抽出を試みる

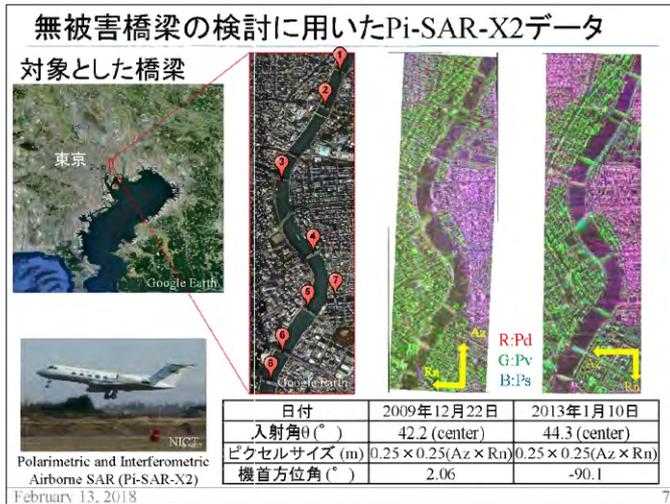
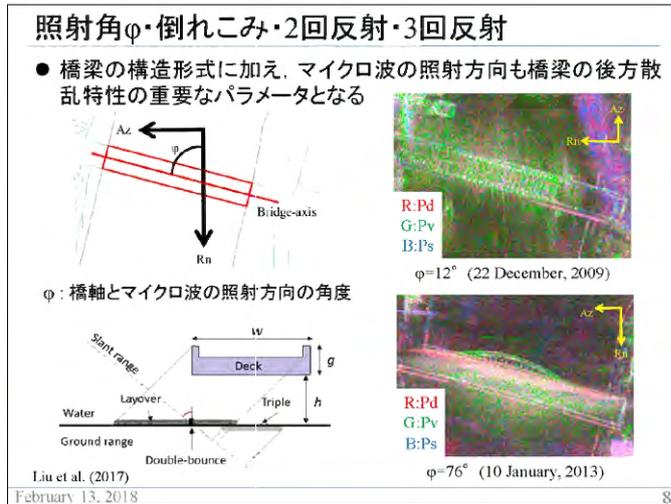
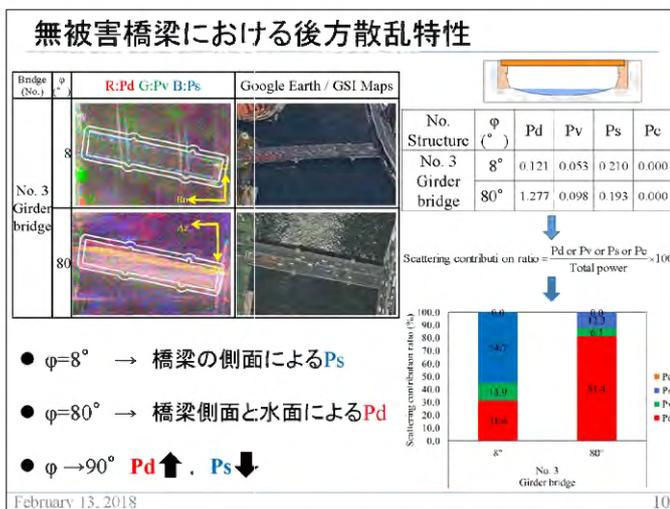
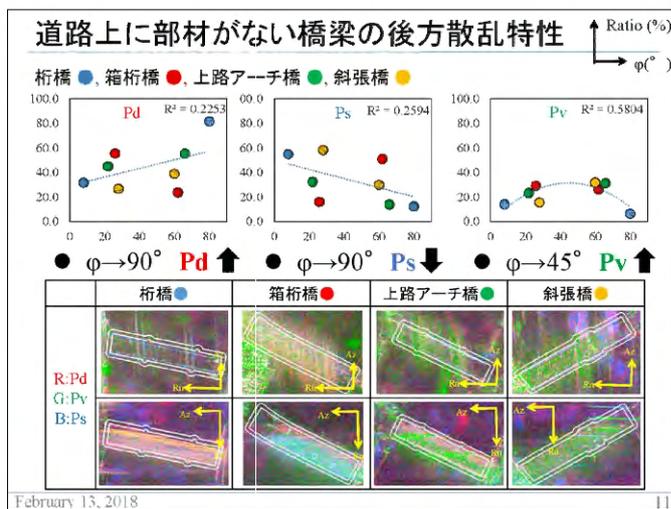
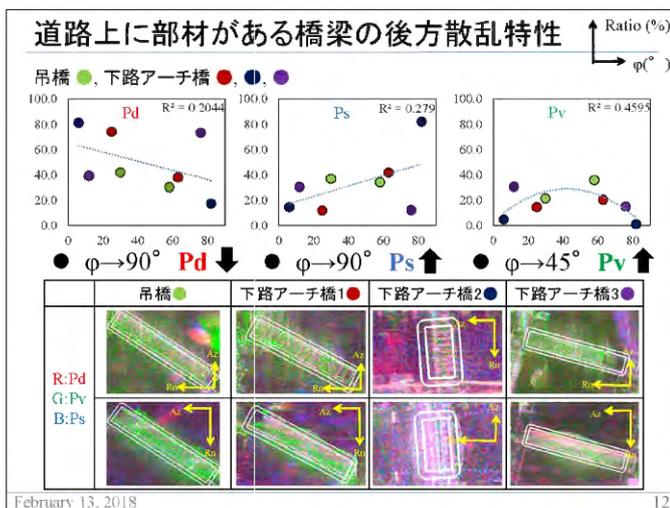
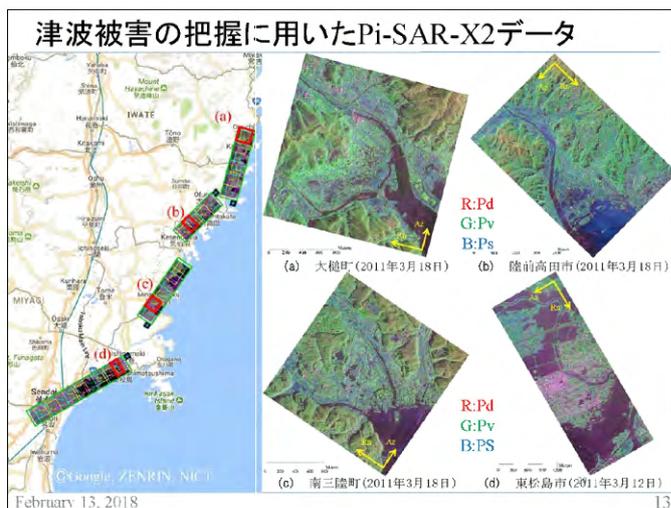
4成分散乱電力分解

- Pi-SAR-X2画像を4成分散乱電力分解を用いて4種類の散乱メカニズムに分解した(G4U, Singh et al. (2013))

- ・ HH 偏波
 - ・ HV 偏波
 - ・ VH 偏波
 - ・ VV 偏波
- $$[S] = \begin{bmatrix} S_{HH} & S_{HV} \\ S_{VH} & S_{VV} \end{bmatrix}$$
- ・ 表面散乱 (Ps)
 - ・ 2回反射散乱 (Pd)
 - ・ 体積散乱 (Pv)
 - ・ ヘルックス散乱 (Pc)

- Ps: 地表面で発生する奇数回の散乱 (例) 地面・海面
- Pd: 直角構造で発生する偶数回の散乱 (例) 建物
- Pv: ランダムな線状物体で発生する散乱 (例) 植生
- Pc: 直線偏波を円偏波に変える散乱 (例) 人工構造物
